How to fix Nintendo Switch Joy-Con_Drift

ジョイコンの誤動作(ドリフト)を交換ではなく、分解して異常動作を解消する。(ジョイスティックにはいくつかのバージョンがあります。Ver1,Ver2)

作成者: syusan

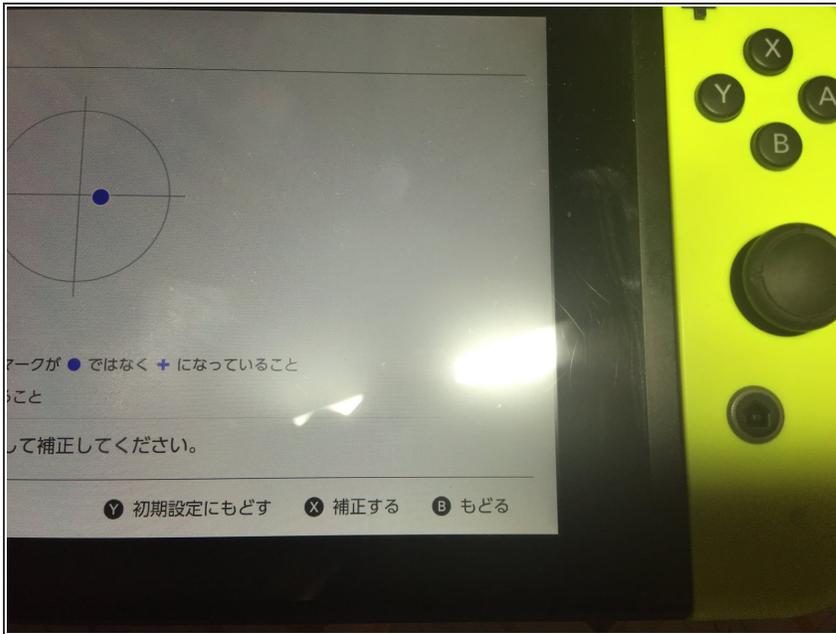
手順 1 — 作業前の状態

- ジョイスティックに手を触れなくてもマークにならず"・"マークになってしまいます。

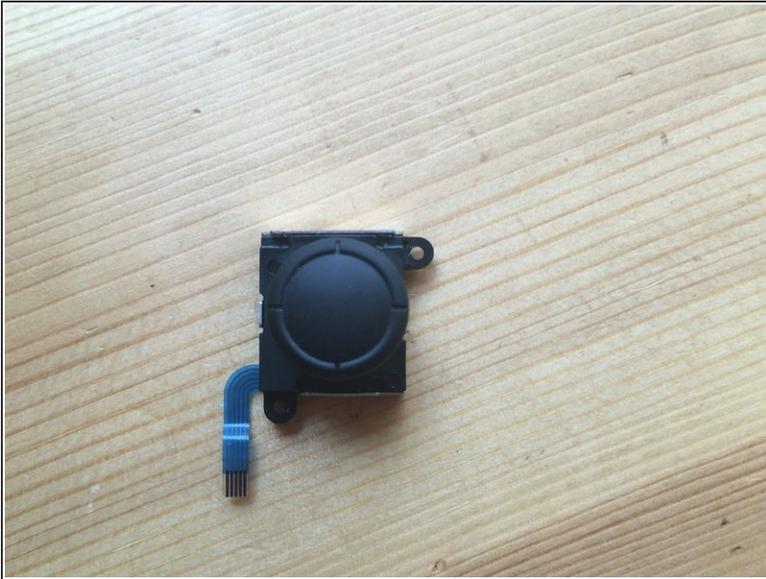
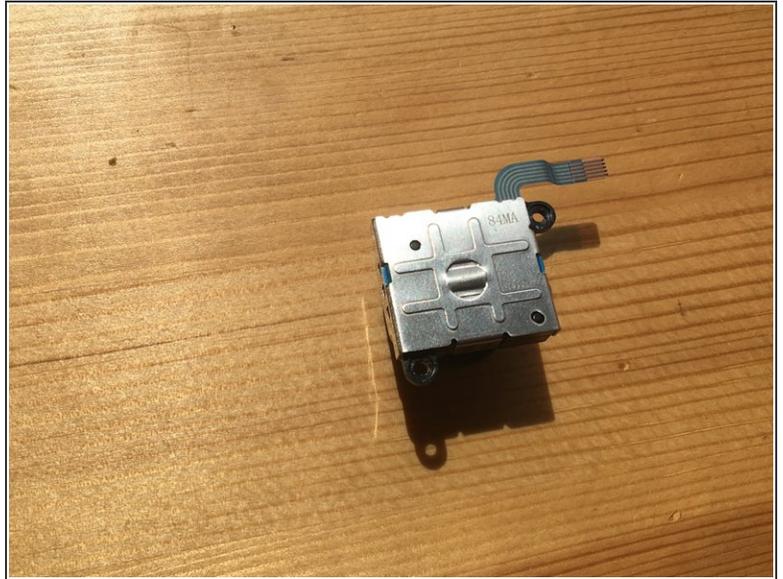
手順 7 — Ver2

- 金属のプレス形状が違います。

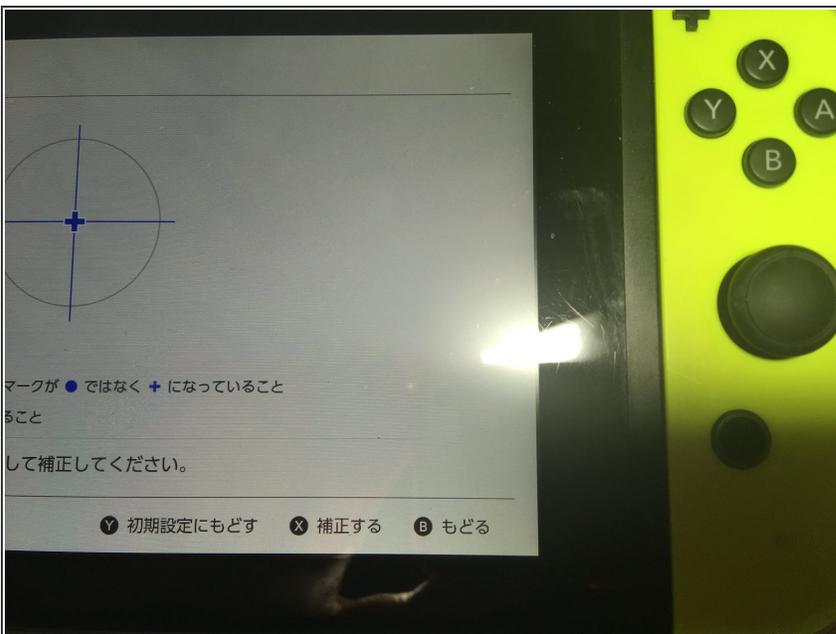
手順 18 — 作業後の写真

- ジョイスティックの動作が元どおりになりました！
