# Elektrische droger defecte aandrijfriem vervangen

Een van de meest voorkomende problemen met...

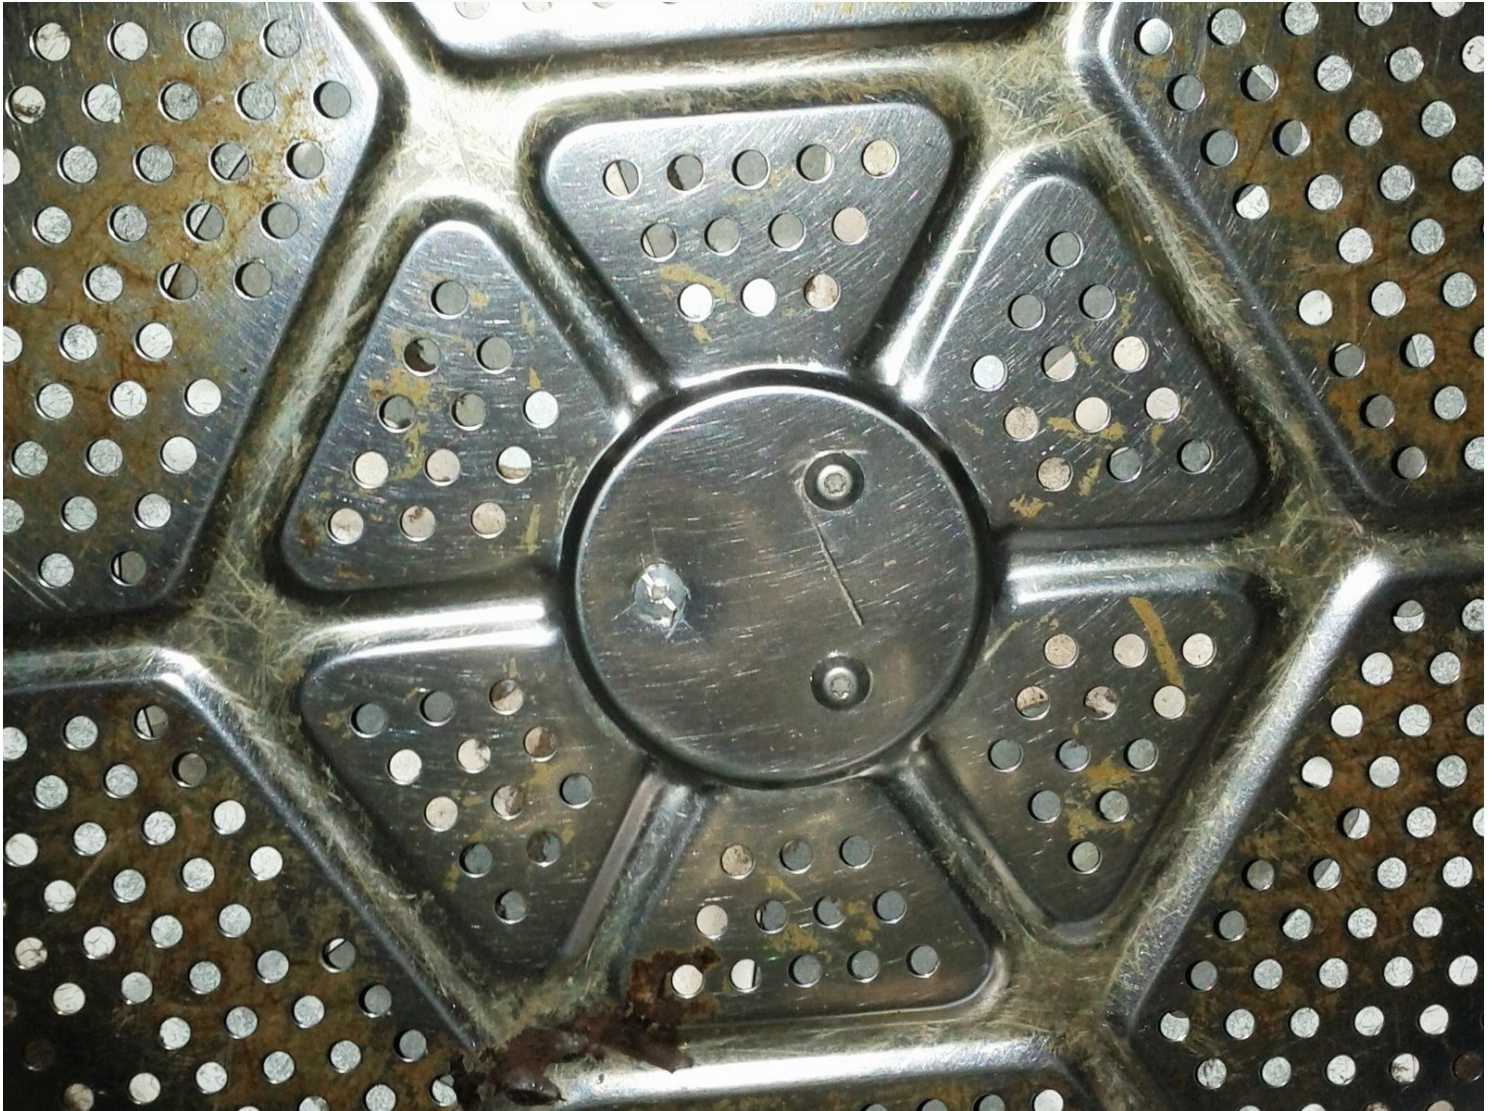
Een van de meest voorkomende problemen met elektrische wasdrogers is een kapotte aandrijfriem. Het is vrij eenvoudig om er een te vervangen: het kost je slechts 15- 20 Euro voor het onderdeel en ongeveer 1 uur om te repareren.

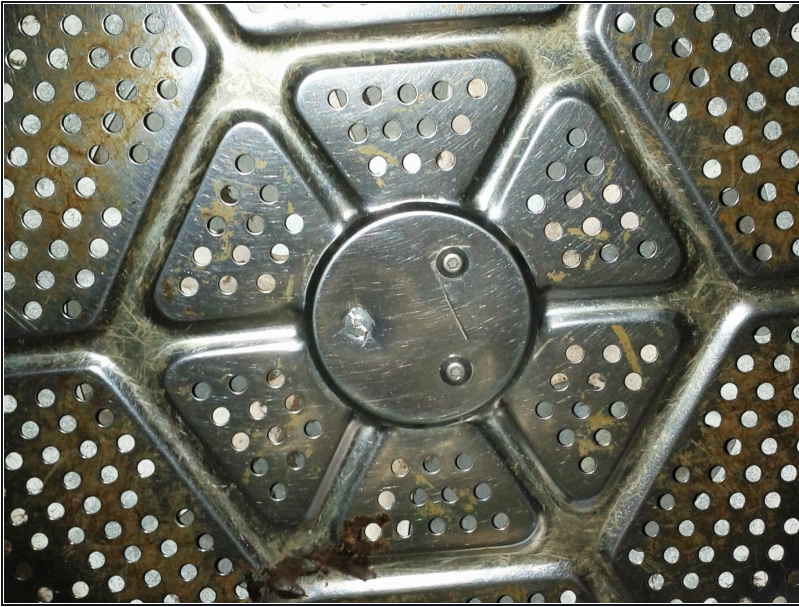
## Stap 1 — Defecte aandrijfriem

- Er zijn veel merken elektrische drogers, maar gelukkig bestaat hun constructie uit slechts een paar basisonwerpen. Het exemplaar dat ik beschrijf is een 20 jaar oud Canadees Eaton-model, maar sommige van de goedkope modellen die tegenwoordig worden verkocht, hebben dezelfde constructie.
- Een indicatie dat je met een soortgelijk model te maken hebt, is de aanwezigheid van drie schroeven aan het uiteinde van de trommel, die je kunt zien nadat je de deur hebt geopend. Hier wordt de trommel op zijn plaats gehouden door de as die is verbonden door de drie schroeven en de wrijvingskussentjes op het voorpaneel van de droger.
- Het eerste dat je doet is de stekker uit het stopcontact halen.

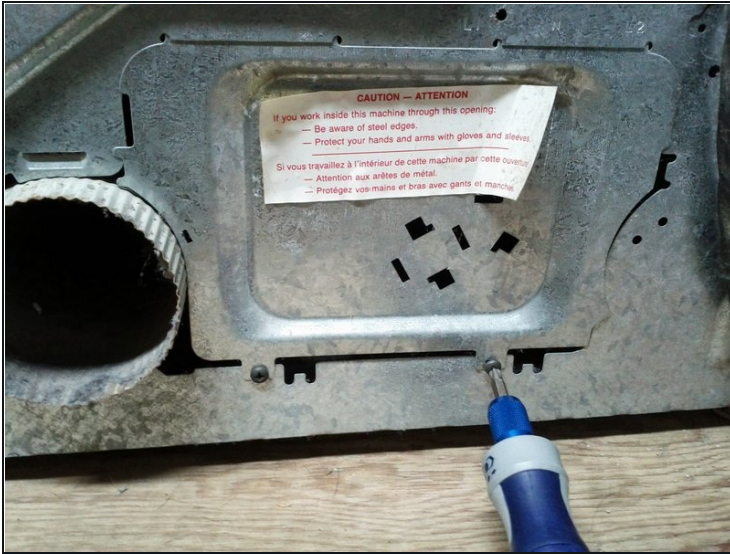
## Stap 2

- Als de riem nog niet volledig gebroken is, moet je deze loskoppelen van de motor en de spanner. Schroef hiervoor het servicedeurtje aan de achterkant los.
- Binnen de servicedeur zie je de aandrijfriem, gewikkeld rond de motorpoelie en de spanner. Reik in het apparaat, druk de spanhendel naar beneden en maak de riem los. Pas op dat je jezelf niet snijdt: er zijn overal scherpe metalen randen.
