# Opnieuw vloeien van soldeerverbindingen op een TEAC GSA-5300 stereo geïntegreerde versterker

Opnieuw vloeien van de soldeerverbindingen op de linker luidsprekerdraad aansluitblok, vanwege scheuren.

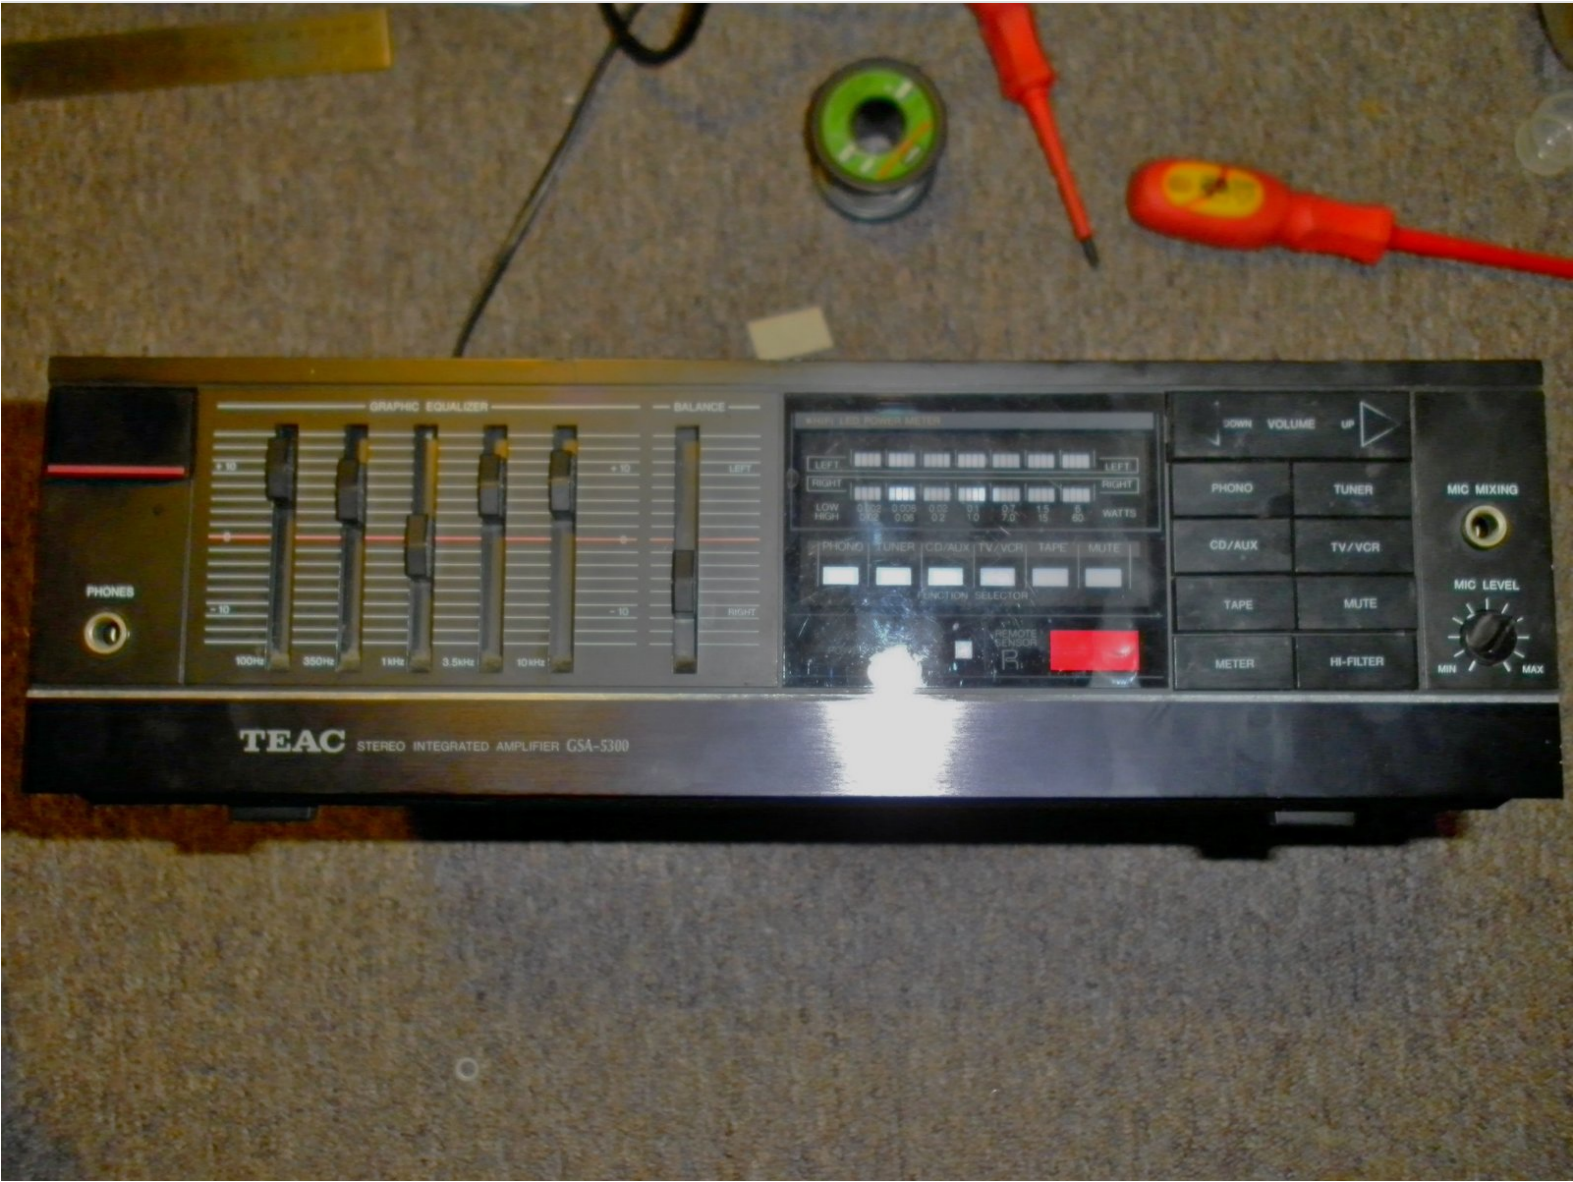
Aangezien deze versterker bijna 40 jaar oud is, zijn de soldeerverbindingen op de linker kant, het aansluitblok van de luidsprekerdraad, gebarsten en moeten nu de soldeerverbindingen opnieuw worden gevloeid. Dit is een veel voorkomend probleem bij oude versterkers.

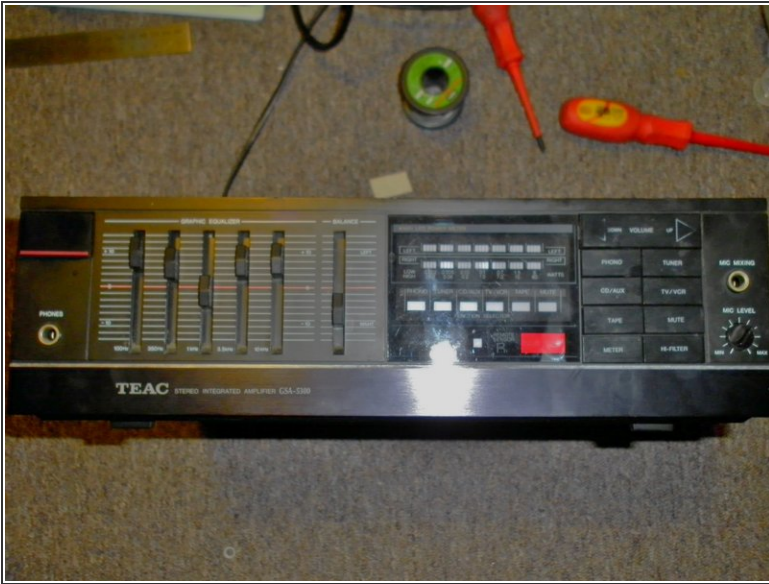
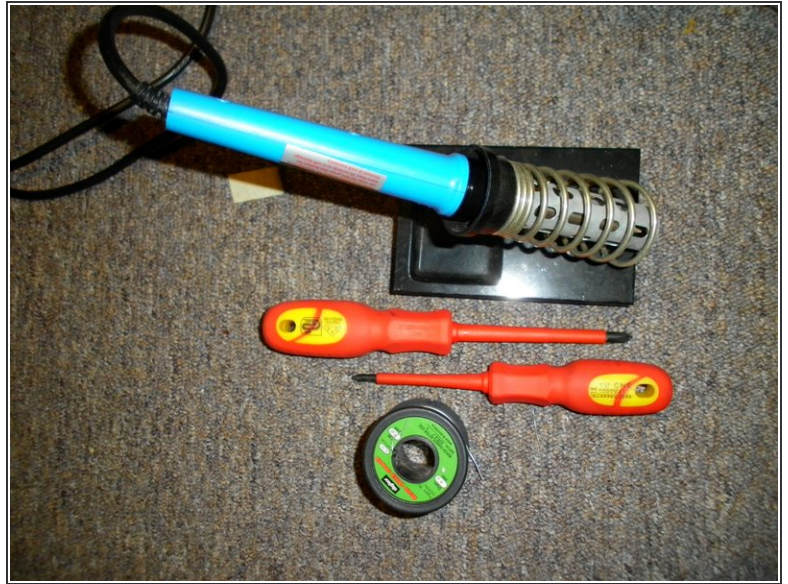
## Stap 1 — Opnieuw vloeien van soldeerverbindingen op een TEAC GSA-5300 stereo geïntegreerde versterker

Ik heb 1000v geïsoleerde schroevendraaiers gebruikt, omdat ik graag veilig werk aan elektronica.

Versterkers kunnen een hoge stroom opslaan in de grote interne condensatoren. Zelfs met de geïsoleerde schroevendraaiers, wees verstandig en zorg ervoor dat de versterker is losgekoppeld en probeer deze een dag of zo zonder stroom te laten. Lees je ook in over het werken met condensatoren voordat je aan de slag gaat.

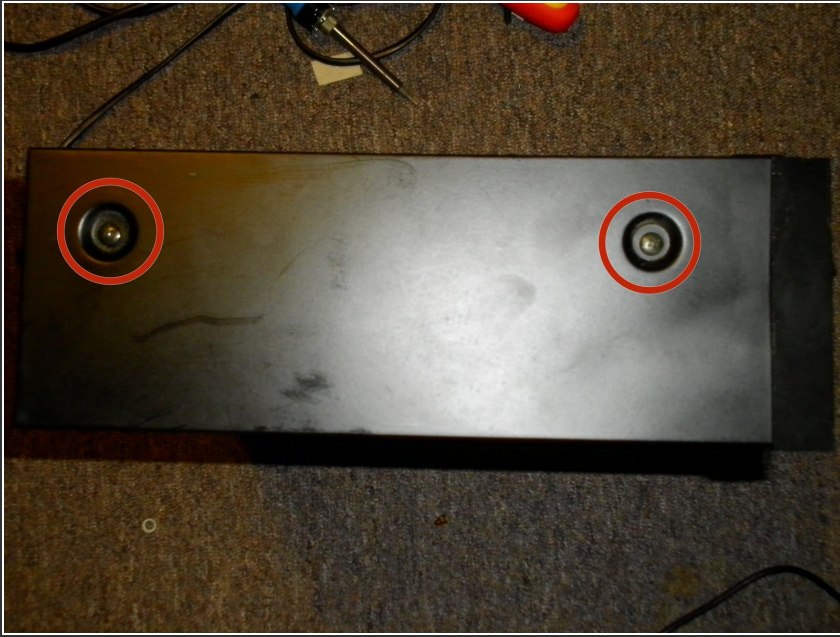
## Stap 2

- Draai de versterker op zijn kant en aan elke kant van de versterker vindt u twee Phillips #2-schroeven waarmee de zwarte hoofdbehuizing vastzit. Verwijder ze met de kruiskopschroevendraaier #2.
