# Demontage van de iPhone 6s Plus

Gedemonteerd op 25 september 2015 in Melbourne, Australië.

Geschreven door: Andrew Optimus Goldheart

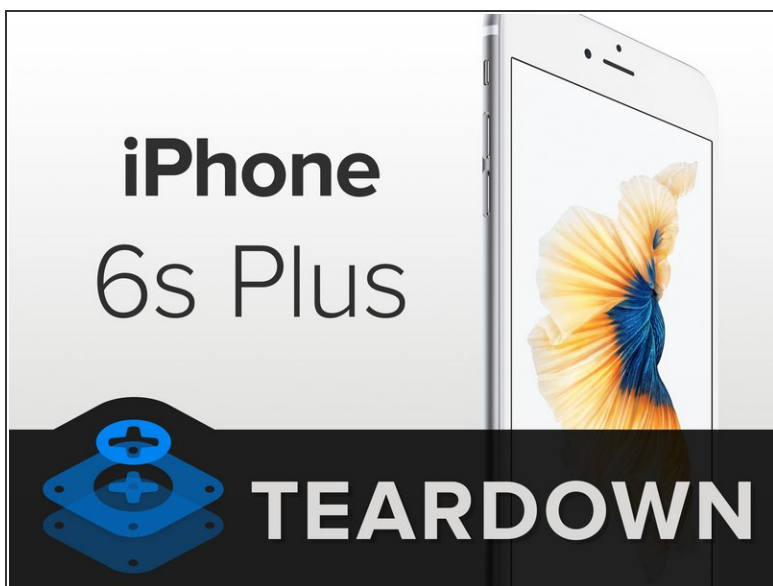
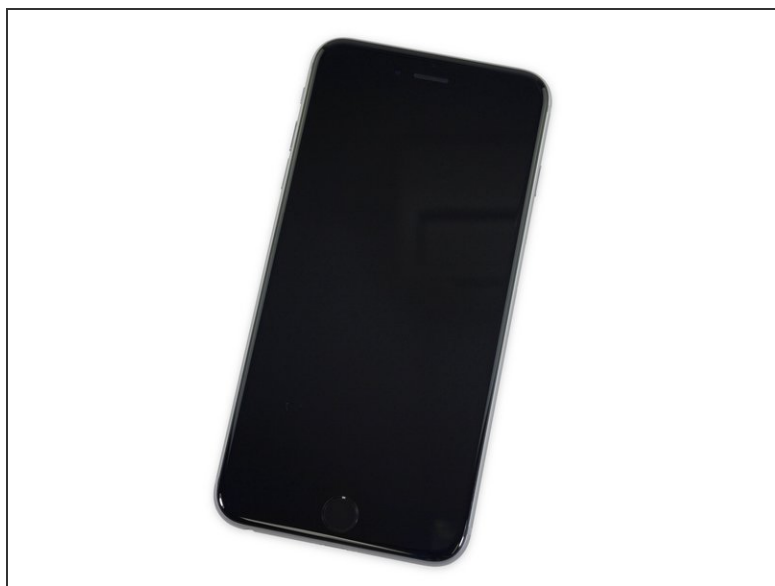
## Stap 1 — Demontage van de iPhone 6s Plus

- Voordat deze "bad boy" onder het mes de spudger gaat, moeten we even vragen: "Hey Siri, wat zit er aan de binnenkant?":
  - Apple A9 processor met ingebouwde M9 motion coprocessor
  - 16, 64 of 128 GB aan opslag
  - 5.5-inch 1920 x 1080 pixels (401 ppi) Retina HD-scherm met 3D Touch
  - 12 MP iSight-camera die ook 4K videorecording, met 1.22μ ondersteunt, en een 5 MP FaceTime HD-camera
  - 7000 Series aluminium behuizing en Ion-X glas
  - 802.11a/b/g/n/ac Wi-Fi met MIMO + Bluetooth 4.2 + NFC + 23-band LTE
  - Trilmotor

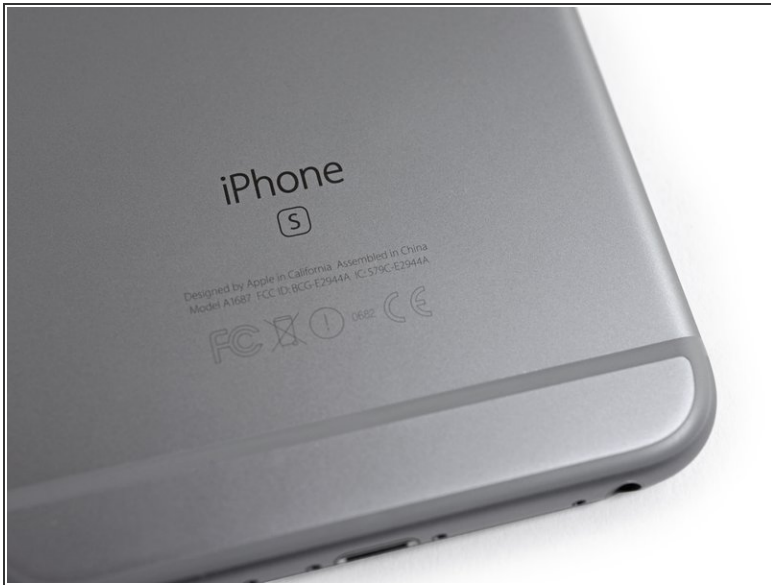
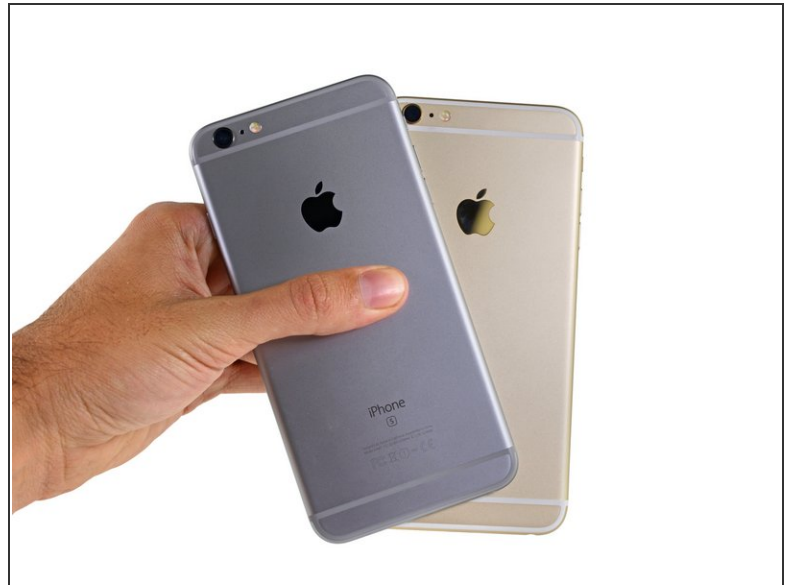
## Stap 2

- De 6s Plus biedt zich aan voor een goede close-up en geeft ons een inkijkje in die op maat gemaakte [7000 series aluminiumlegering](#) en pronkt daarbij met een nieuw modelnummer: A1687

- Een [vroeger analyse](#) van deze nieuwe legering verdeelt het in ongeveer 91.17% aluminium, 0.08% ijzer, 7.64% zink en 0.106% wolfram.
- De grotere hoeveelheid zink zou een significante toename in treksterkte (en productiekosten) ten opzichte van de [6063 aluminiumlegering](#) in de iPhone 6 tot gevolg moeten hebben.

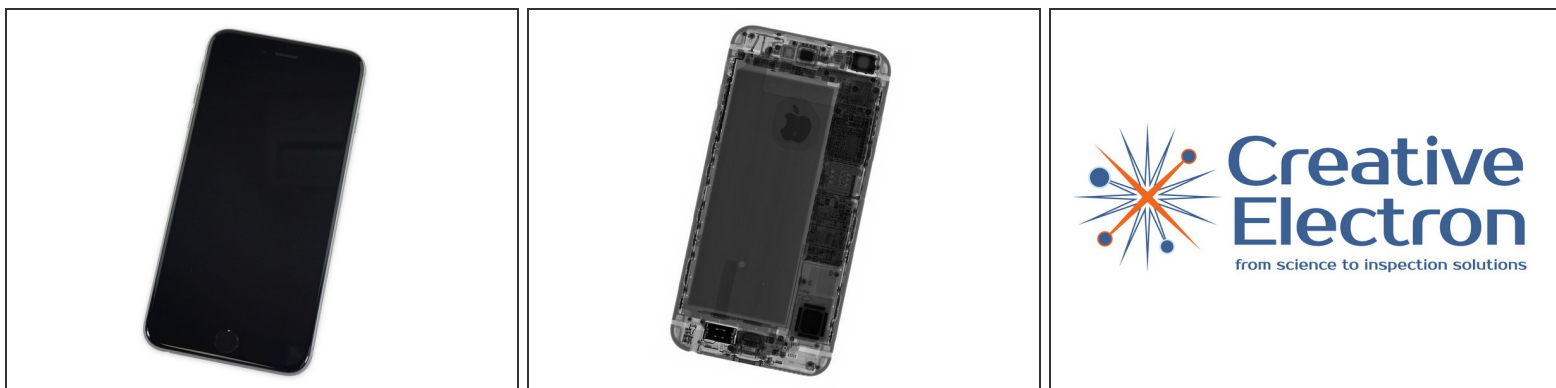
## Stap 3

- Tijd voor een sneak peek! Zoals gewoonlijk zullen we weer dwars door deze iPhone heen kijken: onze vrienden van [Creative Electron](#) hebben hun röntgentechnologie mee "down under" genomen!
- iPhone, *you better run, you better take cover.*
- Onze mechanici zijn naar het ondersteboven land dat Australië heet gereisd om deze live demontage mogelijk te maken, maar zij hadden het niet kunnen doen zonder de gastvrijheid van [Macfixit](#) en [Circuitwise](#)!
- Nu het moment waarop jullie allemaal hebben gewacht—laten we beginnen met demonteren!

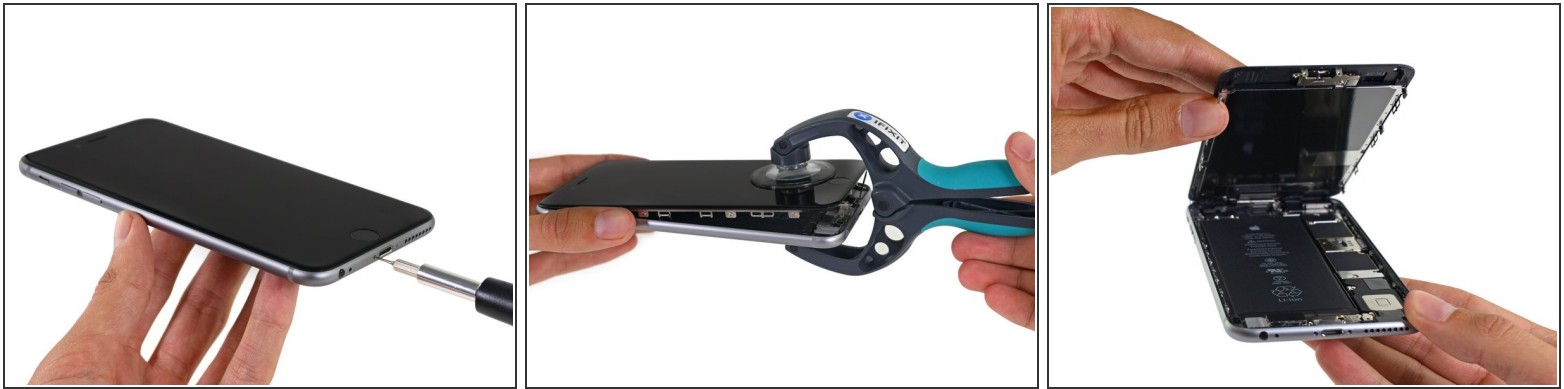
## Stap 4

- Aangezien we zojuist nog de 6s hebben gedemonteerd, weten we precies waar we moeten beginnen met de Plus.
- Onze demontagetechnicus krijgt het in twee seconden voor elkaar de telefoon open te krijgen—een seconde voor elke schroef, alle adviezen over voorzichtigheid in de wind geslagen. (Grappig, hij is eigenlijk heel voorzichtig en neemt ruimschoots de tijd. Dit is namelijk de enige 6s Plus die we hebben.)
- Net als haar [kleinere zusje](#), bevat de 6s Plus een kleefstrip langs de buitenkant van de schermmodule. Gelukkig voor ons maakt het geen schijn van kans tegen de [iSclack](#).
- Nu we de Pentalobe schroeven eruit hebben gedraaid en de kleefstrips rondom het scherm hebben verslagen, zijn we binnen!

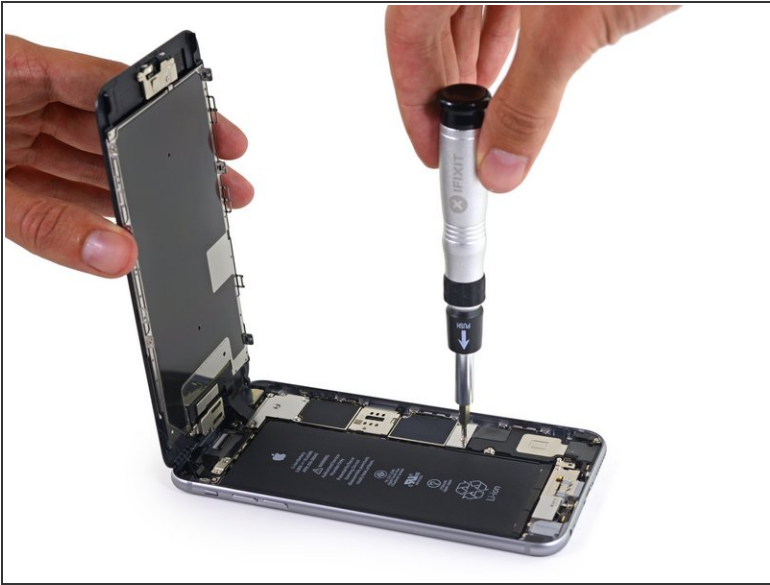
## Stap 5

- De batterijaansluiting is de eerste prioriteit op weg naar de eeuwige glorie der demontages.
- Net zoals met de [6s](#), zijn we blij te ontdekken dat alle schroeven binnenin de 6s Plus Phillips schroeven blijken te zijn. Hoe minder [Pentalobe schroeven](#) er te vinden zijn, des te blijer worden wij.

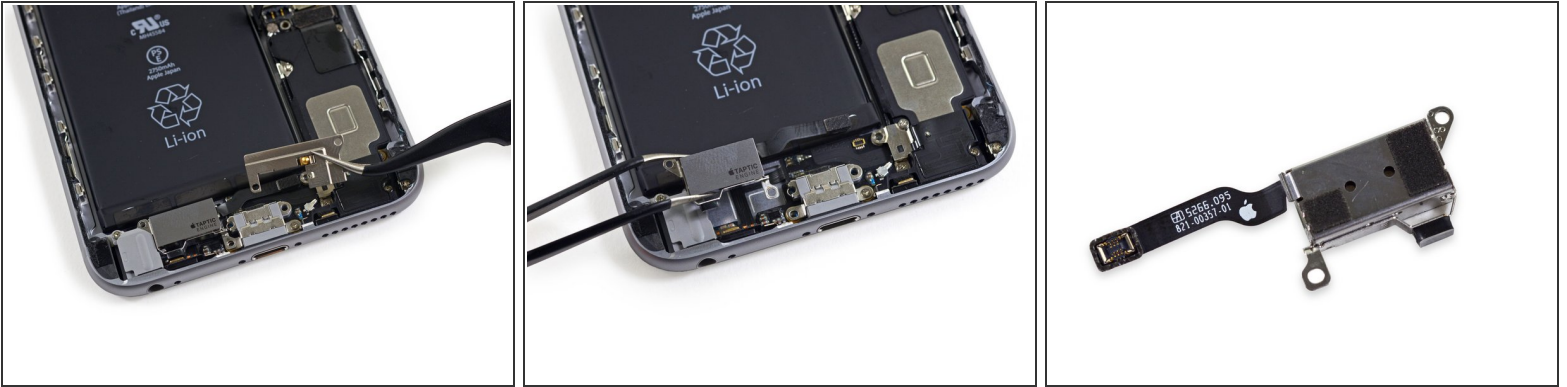
## Stap 7

- Een nieuw plaatje bevestigt de (kleine!) trilmotor en de bijbehorende nieuwe kabel.
- De afmetingen van de trilmotor in de 6s Plus zijn 15 x 8 x 4.9 mm, ten opzichte van de 35 x 6 x 3.2 mm van de trilmotor in de 6s.
- ① Onze gis naar de reden voor een substantieel kleinere trilmotor is dat Apple niet nog meer van de reeds geslonken batterij af wilde halen.
- Zonder twijfel—alles wat erin zit, [past allemaal maar net](#).
- De trilmotor bevat ook een kleine rubberen bumper om de microfoon tegen de trillingen te beschermen.

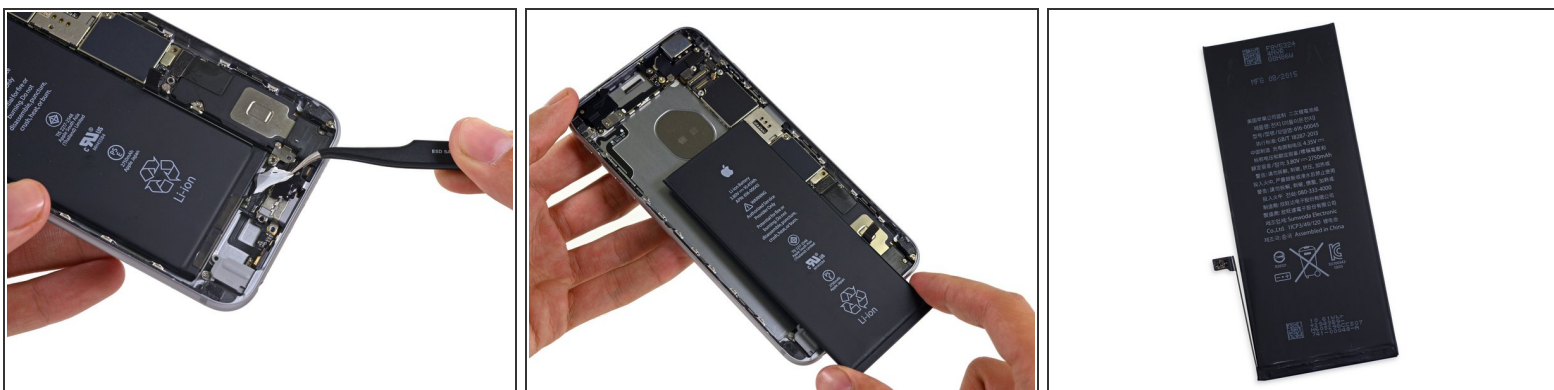
## Stap 9

- Verdergaand met de batterij, worden we begroet door wat oude bekenden—kleefstrips met treklipjes.
  - Stop alsjeblieft nooit met de \$@\$\* zijn, kleefstrips. *Nooit.*
- Net als bij de 6 Plus is het verwijderen van de batterij net zo makkelijk als het verwijderen van 3 kleefstrips met treklip. In ieder geval, als je ze er op de juiste wijze uit trekt.
- De capaciteit van deze batterij is 2750 mAh (10.45 Wh); een milde 165 mAh afname in vergelijking met de batterij van de 6 Plus van vorig jaar.
- ❗ Ondanks de afname claimt Apple dat de batterijduur van deze batterij vergelijkbaar is met die van de 6 Plus—dat betekent dus 14 uur aan online 3G gesprekken, ongeveer 10 uur aan internetgebruik of 10 dagen in standby.

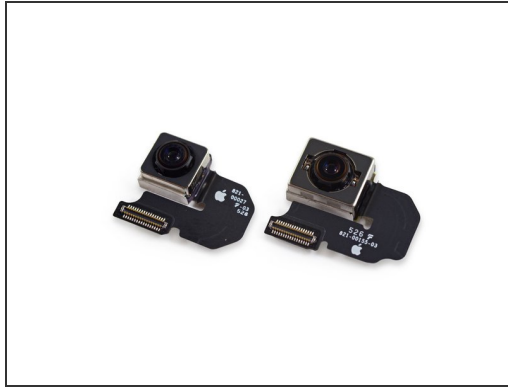
## Stap 10

- Voor de tweede keer vandaag trekken we de 12 MP iSight-camera uit zijn inkeping voor een nadere inspectie.
- Op het eerste gezicht lijkt de iSight-camera van de 6s Plus redelijk op die van de 6s. Echter, als we beide camera's naast elkaar leggen, zien we duidelijk dat de camera van de iPhone 6s Plus een toegevoegd deel aan hardware heeft voor de [optische afbeeldingsstabilisatie](#).

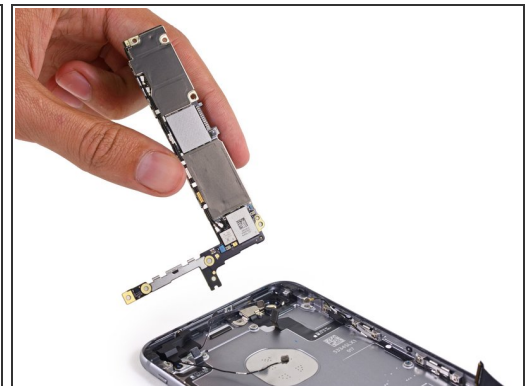
## Stap 11

- De volgende stap in het proces is het verwijderen van het logic board.
- Met de skills van een blackjack-dealer, gooien we de ~~kaarten~~ kabels en de logic boards op tafel.
- ⓘ Je moet hier wel je kaartentrucs uit de kast halen om het logic board uit de telefoon te krijgen. Het verwijderen van de laatste aansluiting vereist dat je het logic board omdraait—wat geen enorm probleem vormt, maar wel irritant is.
- We schuiven het logic board uit de behuizing om een betere kijk op de zaak te kunnen krijgen. We houden ervan om veel chips op onze (demontage)tafel te hebben liggen..

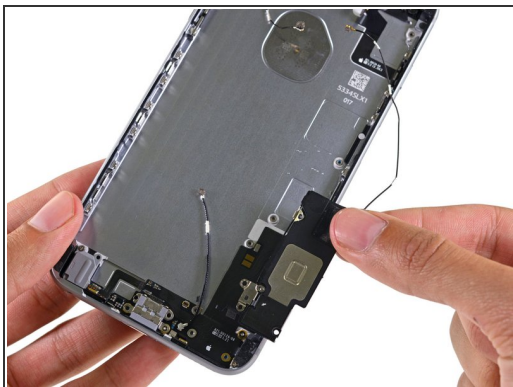
## Stap 17

- Bij het bereiken van de diepste diepten van de 6s Plus, stuiten we op de speaker en zijn kleine vriend, de antenne.
- Zoals in de 6s vinden we een speaker die erg veel op die in de [originele 6 Plus](#) lijkt—een iets aangepaste vorm, maar voor de rest ogenschijnlijk onveranderd.

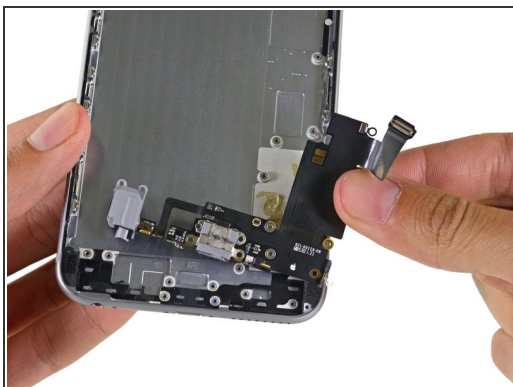
## Stap 18

- Dan komen we bij het laatste stuk van de demontagepuzzel—de module van de Lightning-aansluiting.
- Deze keer toont de module van de Lightning-aansluiting ons alles wat we [hiervoor](#) al zagen, *plus een beetje extra*, namelijk een tweede microfoon.
- ❗ Deze module is erg handig aangezien het zo ruimte-efficiënt is, maar het heeft wel een naar bij-effect—bij een enkele beschadiging van de Lightning-poort of de hoofdtelefoonjack moet je de *gehele* module vervangen.

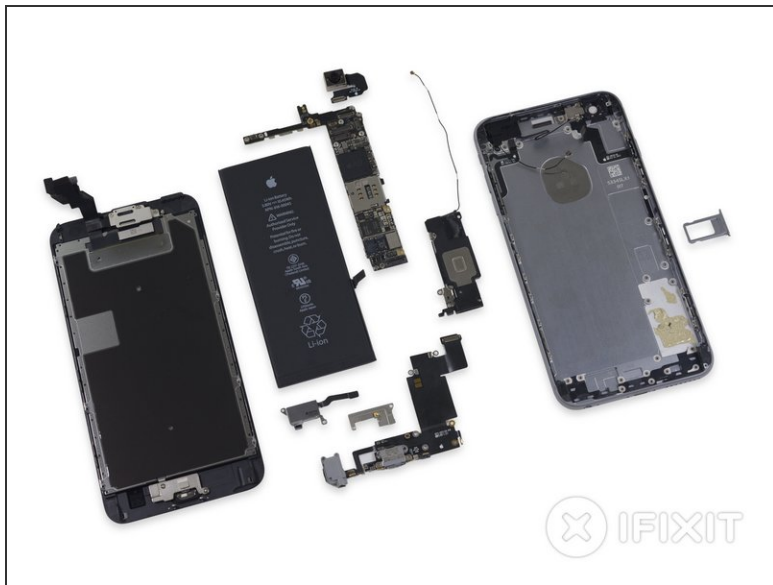
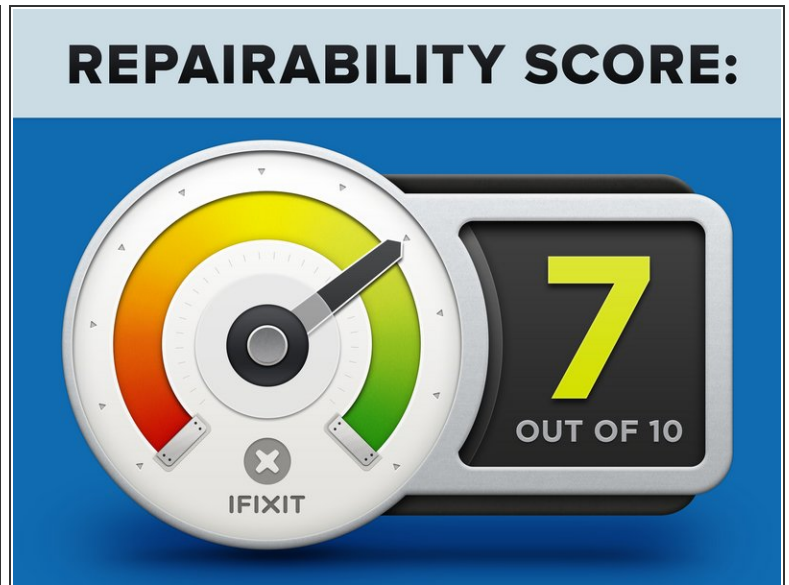
## Stap 19

- De iPhone 6s Plus verdient **7 van de 10 punten** op onze repareerbaarheidsschaal:
  - De schermmodule is nog steeds het eerste onderdeel dat eruit komt, wat schermreparaties vergemakkelijkt.
  - De batterij is ook makkelijk te bereiken. Het verwijderen van de batterij vereist wel een speciale Pentalobe schroevendraaier en wat kennis van de techniek om de kleefstrips te verwijderen, maar is niet erg moeilijk.
  - De Touch ID-kabel is nog steeds weggestopt, maar is wel uniek verbonden met het logic board, wat reparaties bemoeilijkt.
  - De iPhone 6s Plus maakt nog steeds gebruik van speciale Pentalobe schroeven aan de buitenkant, wat betekent dat je een speciale schroevendraaier nodig hebt om deze te verwijderen.
